Feltrapport fra rejsen til Nordøstgrønland 2016

Alabamahuset sikret!

Feltrapport for "Alabama-holdet" 2016

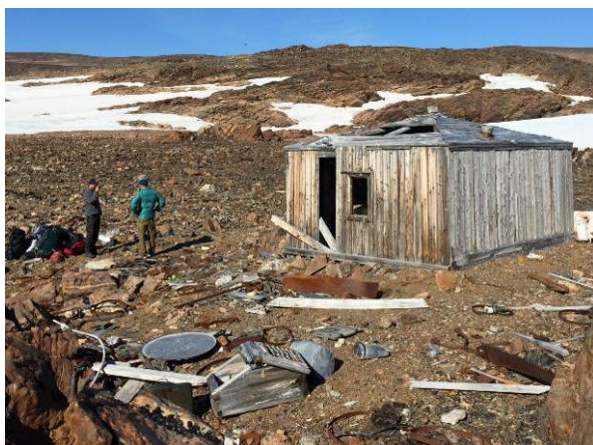
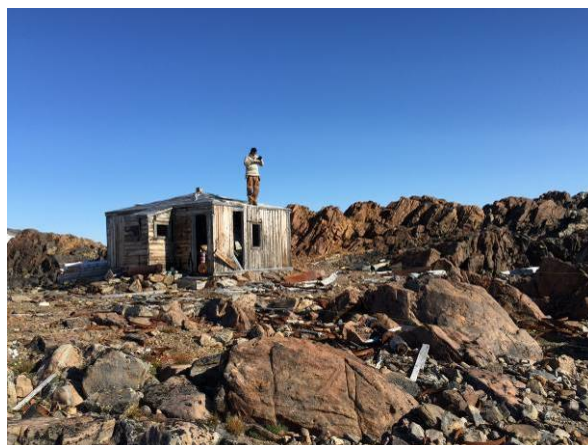
Ankomst til Alabamahuset. Vi prøver at få overblik over situationen.

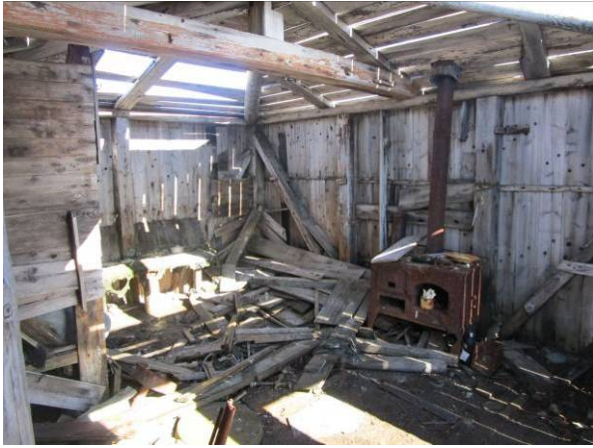
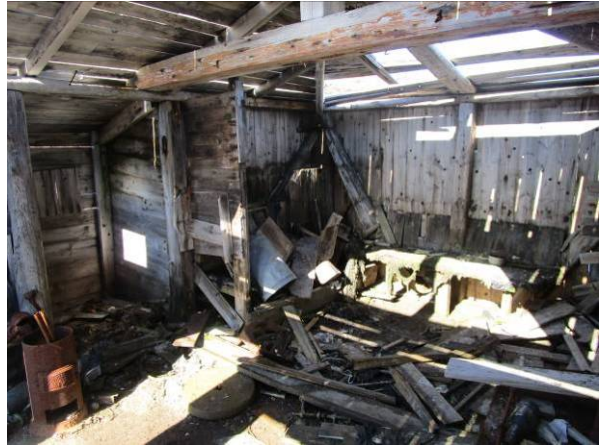
Alabamahuset indvendigt ved ankomsten

Det nederste lag ovenpå gulvet kan bedst beskrives som et 5-10 cm lag af komposterede tøjdele, bøger og møbler - iblandet en del effekter, der må have stået på hylder, bordet, under sengen og i kasser rundt omkring.

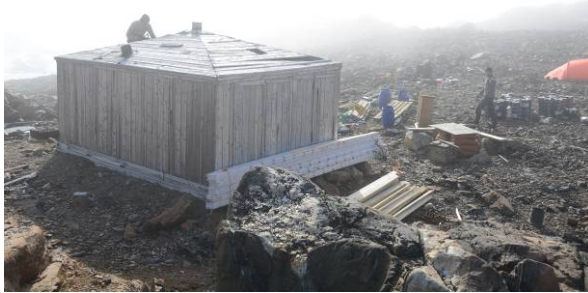
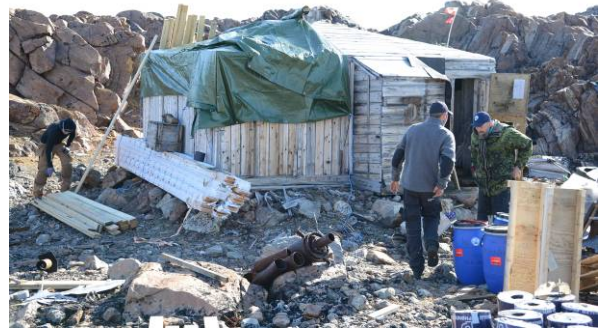
Første prioritet var at kunne overnatte i hytten på grund af den store risiko for bjørnebesøg. Desuden var der brug for en presenning over taget, så huset kunne udtørres.

Med hytten ryddet kunne vi bedre vurdere selve gulvets og konstruktionens tilstand og det var tydeligt at alt træ fra 50 cm over terræn havde brug for en udtørring, så vi lagde presenning over taget og foran

vinduer, huller og dør. Derpå installerede vi en Nanok kulovn, hvor komfuret tidligere havde stået og fyrede op.

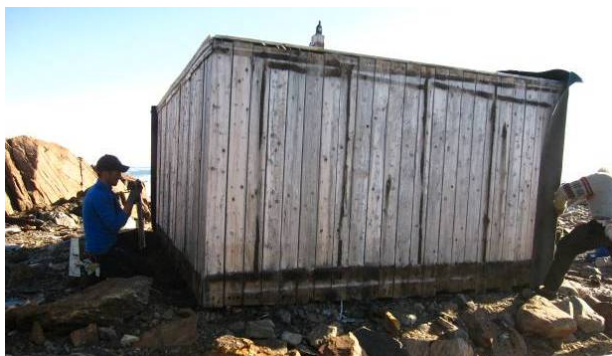
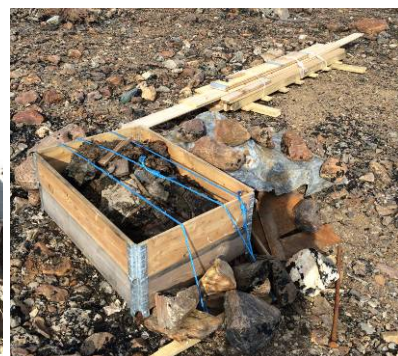
Vi fjernede alt fugtbindende materiale omkring hytten, lavede plads under væggenes tagpap til udluftning og gravede ud så der var fald væk fra hytten. Da brædder, møbler, kulovn, komfur og kasser under sengene var taget ud, var der kun kompostlaget ovenpå gulvplankerne tilbage. Det puttede vi i affaldssække, og det blev siden lagt i en træramme 20 meter vest for hytten, sammen med alt det overskydende træ fra hytten, som vi ikke kunne finde anvendelse for.

ekstra understøttelse i tilfælde af råd. Vi kunne konstatere, at hytten er bygget på tre stokværk, hvor det nederste var meget fugtigt og visse steder viste tegn på begyndende råd. To dækplanker, den på nordvæggen samt den nord for bislaget på vestvæggen, viste omfattende forrådnelse, men hænger stadig sammen. Vi vurderede at dækplankerne ikke havde en styrkemæssig betydning for hytten, samt at hyttens autentiske udtryk bevaredes bedst med de oprindelige dækplanker. Så disse blev bibeholdt til udtørring. Vi fjernede alt fugtbindende materiale omkring hytten, lavede plads under væggenes tagpap til udluftning og gravede ud så der var fald væk fra hytten. Derpå byggede vi med de omkringliggende materialer et snefang af større sten op omkring hyttens vægge, som vil hjælpe med at udlufte under hytten om sommeren og som hurtigt om vinteren vil blive tæt af sne.

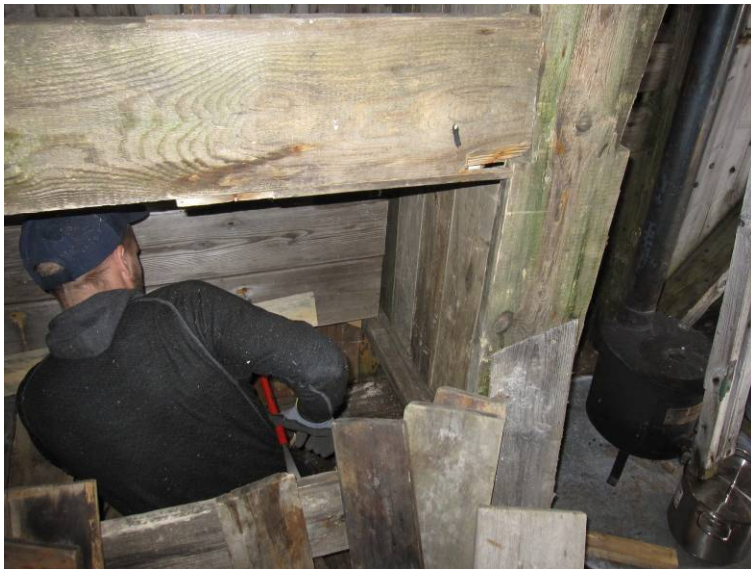
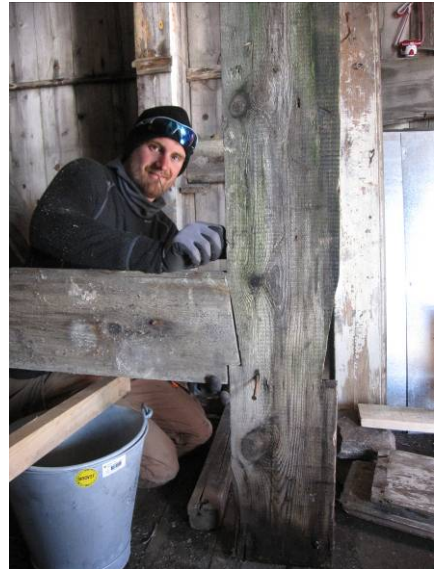
På østvæggen var den fritstående søjle til køjernes vanger et mysterium. De to østvendte køjers vanger var monteret i nogle karakteristiske udskårne forsatsler. På den anden side af søjlen var der identiske forsatsler.

østvendte køjers vanger var monteret i nogle karakteristiske udskårne forsætter. På den anden side af søjlen var der identiske forsætter. Ved fundet af nogle planker brugt til at tætte den østvendte underkøje blev det klart at de identiske forsætter markerede placeringen af de sidste to køjer, som huset selvfølgelig havde, da de seks besætningsmedlemmer boede der. De eksisterende monterede væglistre understøttede denne forklaring. Da Ejnar Mikkelsen og Iver Iversen kom tilbage konstaterede de, at de ikke havde brug for seks køjer. De afmonterede derfor to køjer og forbedrede de tilbageværende køjer med materialerne og flyttede ovnen til en bedre placering.

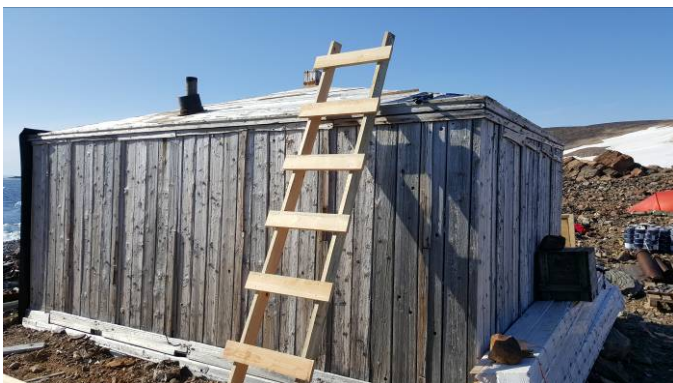
Samtlige tagbrædder blev gensømmed, således at tagpappet ikke blev lagt på et løst underlag.

De manglende brædder i taget var blæst mindre end 10 meter væk fra hytten og kunne sættes op igen uden problemer. Der blev etableret et enkelt ekstra stikspær af nødvendighed for at afstive tagfladen mod nord. Samtlige tagbrædder blev gensømmed, således at tagpappet ikke blev lagt på et løst underlag.

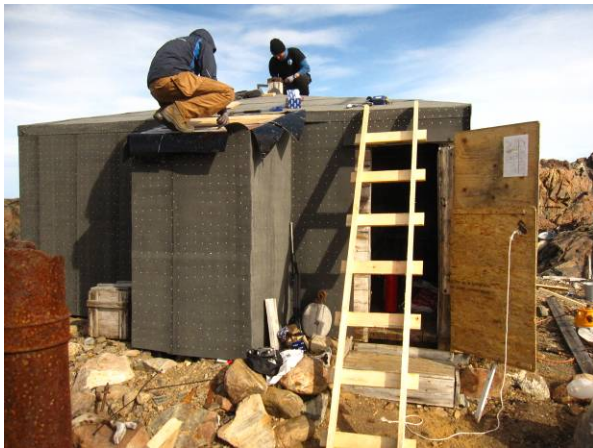
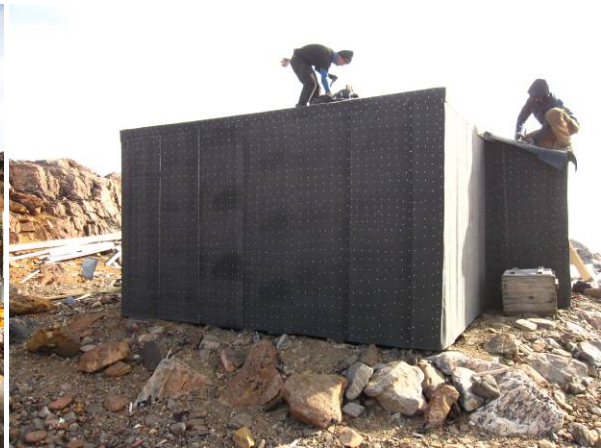
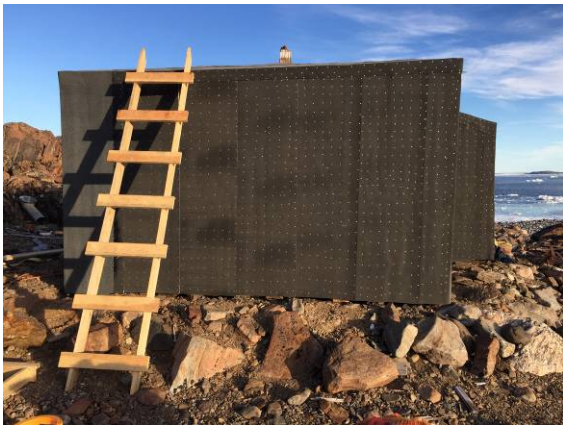
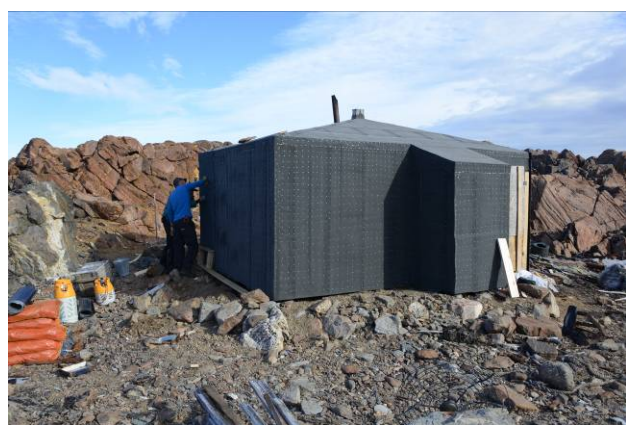
Vægge og tag blev beklædt med underpap, som blev sømmet på med 25 mm papsøm. 18.000 papsøm blev det til, med 5 cm mellemrum.

Vægge og tag blev beklædt med underpap, som blev sømmet på med 25 mm papsøm. 18.000 papsøm blev det til, med 5 cm mellemrum. Derpå blev overpappet smeltet på under forhøjet brandberedskab, og med overlap under hensyntagen til vand ovenfra og de fremherskende vindretninger (NØ og SV). Udenpå væggenes tagpap blev derpå opsat de oprindelige lister m.m. præcist hvor de tidligere havde siddet. Udenfor døren til venstre blev endvidere opsat en skovlholder med skovl.

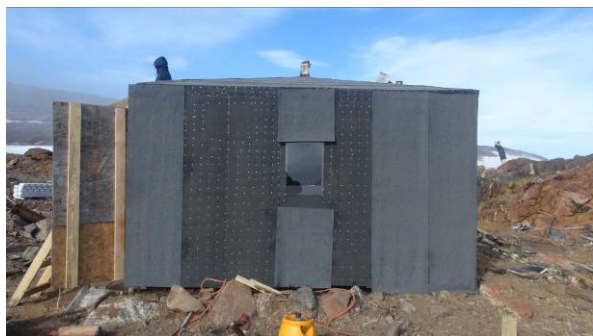
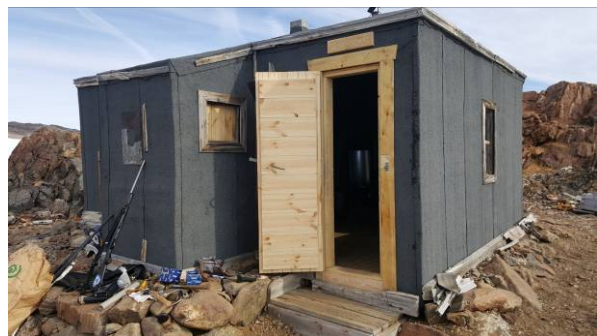
Overpappet blev smeltet på med overlap under hensyntagen til vand ovenfra og de fremherskende vindretninger (NØ og SV).

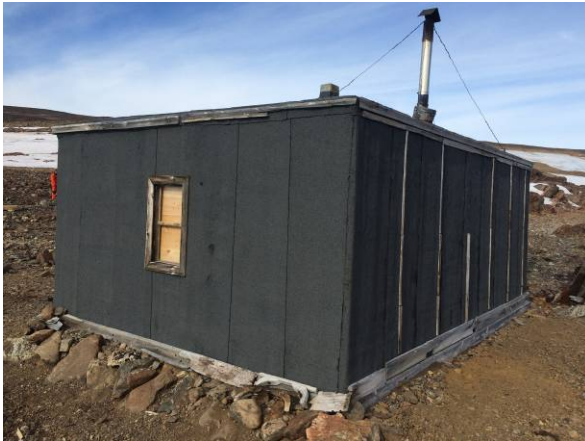
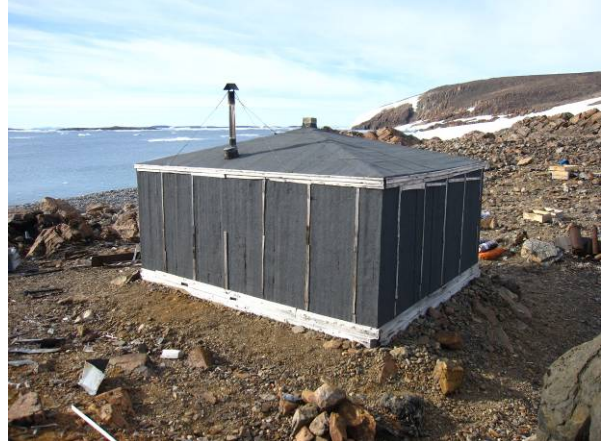
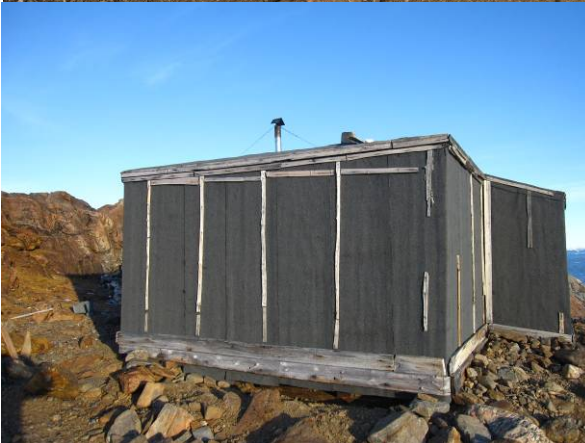
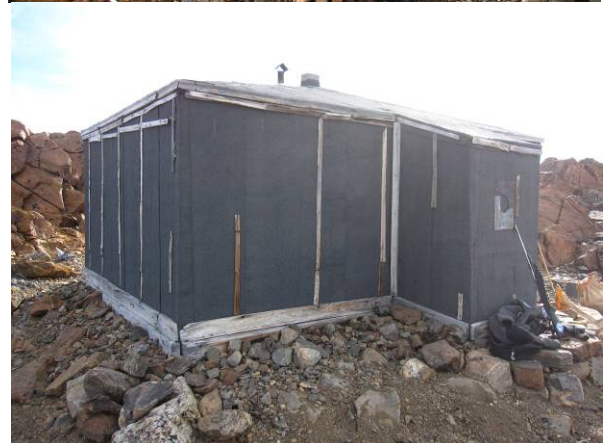
Udenpå væggenes tagpap blev derpå opsat de oprindelige lister m.m. præcist hvor de tidligere havde siddet.

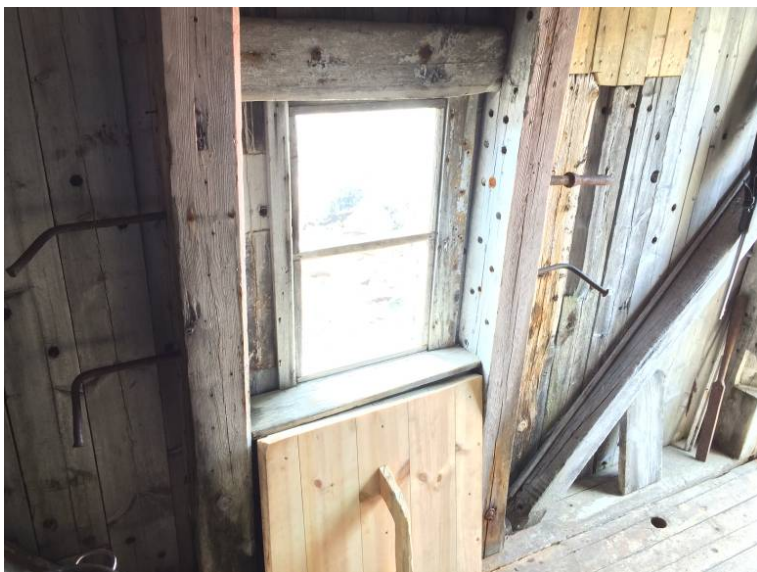
På grund af bjørnenes besøg besluttede vi at producere skodder til vinduerne for at bjørnesikre hytten bedre. Skodderne har vi sat på indvendig side af vinduerne for bedst at bevare det oprindelige udvendige udtryk.

fandtes intet spor af kit, hvilket derfor ikke blev anvendt. I stedet blev vinduesrammen nøjagtigt klargjort og der blev isat plexiglas. De oprindelige spinkle vindueslister blev genmonteret og der blev produceret en

sprosse til hoveddrummets todelte vindue. Vi havde besøg af 5 isbjørne i de 12 dage vi renoverede hytten. Bjørnealarmerne fungerede efter hensigten. På grund af bjørnenes besøg besluttede vi at producere skodder til vinduerne for at bjørnesikre hytten bedre. Skodderne har vi sat på indvendig side af vinduerne for bedst at bevare det oprindelige udvendige udtryk.

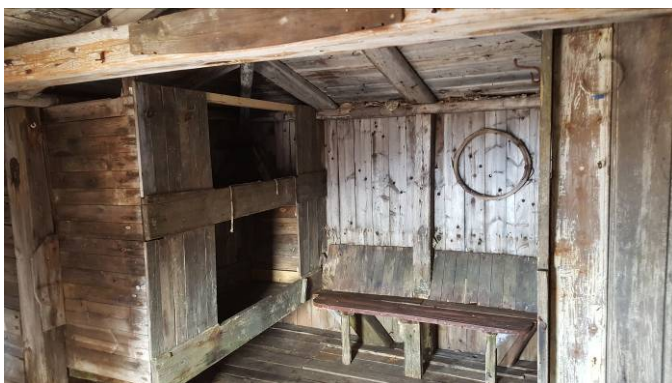
Puslespillet med at samle inventaret og sætte tingene op nøjagtigt, som de havde siddet var omfattende og indbefattede arbejdet med at 'prøve' samtlige planker og brædders placering af i forhold til sømhuller.

Som beskrevet tidligere var der ingen intakte køjer, skillevægge eller hylder i hytten, da vi ankom. Puslespillet med at samle inventaret og sætte tingene op nøjagtigt som de havde siddet var omfattende og indbefattede arbejdet med at 'prøve' samtlige planker og brædders placering af i forhold til sømhuller. På østvæggen var den fritstående søjle til køjernes vanger et mysterium. De to

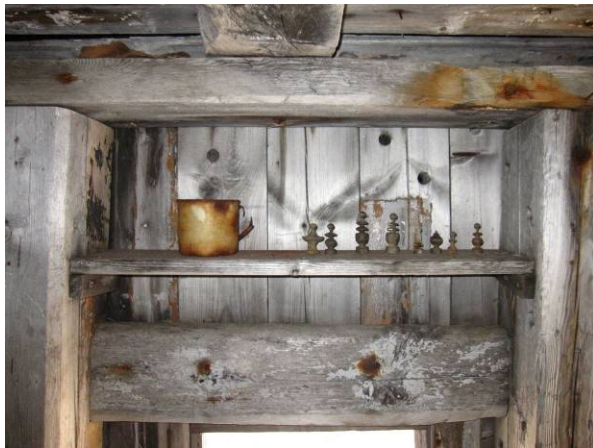
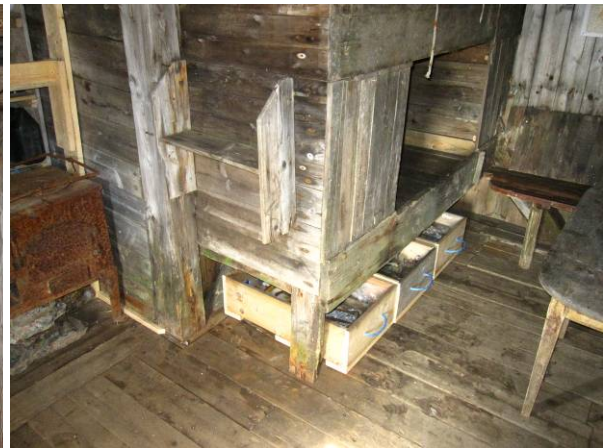
De sidste detaljer begynder at tage form.

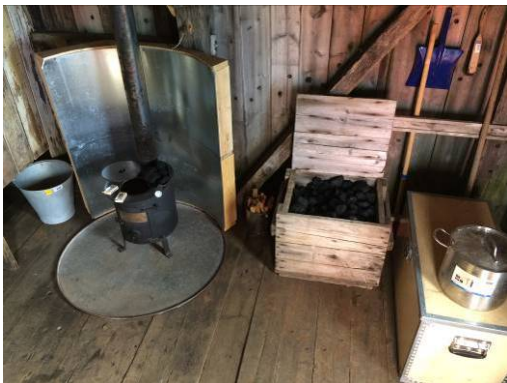
Den runde form på dækningspladen nødvendiggjorde så også en rund reflektorskærm, hvilket blev produceret af materialer som Nanok-ovnen var indpakket i.

runde skibskulovn satte vi udenfor hytten. Det gamle skibskomfur satte vi i bislaget. Det står dermed, hvor det stod da Ejnar og Iver kom tilbage fra deres slæderejse og fandt en tom snefyldt hytte i stedet for et skib med besætning. Vi har klodset komfuret op med sten, da benene sidder løse og er ustabile i fatningen. Vi har opstillet en Nanok-ovn på det sted hvor det gamle komfur stod, da vi ankom. Stedet havde allerede en taggennemføring og var af Ejnar og Iver valgt til placering til husets funktionelle ovn. Da vi brugte ovnen til udtørring af hytten, indså vi behovet for en reflektorskærm mod væggen og en dækningsplade mod gulvet. Som dækningsplade mod gulvet anvendte vi enden af den gamle vandtromle man kan se stå ved siden af køkkenteltet på billederne fra 1910. Den runde form på dækningspladen nødvendiggjorde så også en rund reflektorskærm, hvilket blev produceret af materialer som Nanok-ovnen var indpakket i. Den oprindelige

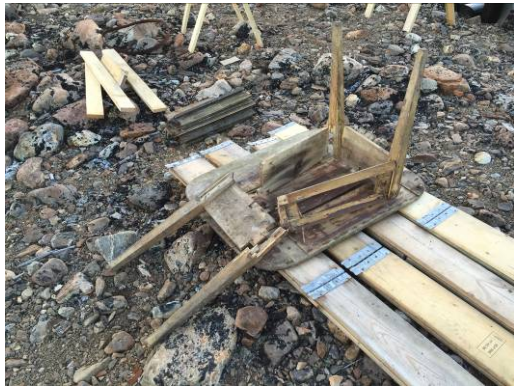
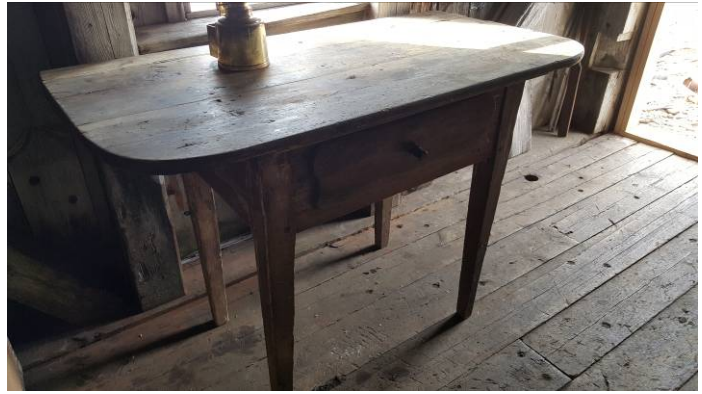
Kaptajns bord før og efter restaurering.

Midt i dyngen af træstumper på gulvet fandt vi, da vi ankom, de sørgelige rester af et tapsamlet skibsbord med vippeklap, skuffe

og slingreøjjer til skotmonterede kroge ombord på skibet. Det er blevet vredet i stykker af mange omgange. Stykkerne var mange og skaderne var meget omfattende. Efter fire dages limning, lusning, tilretning og tilpasning står bordet nu igen flot og anvendeligt på sin gamle plads ved bænken mellem køjerne.

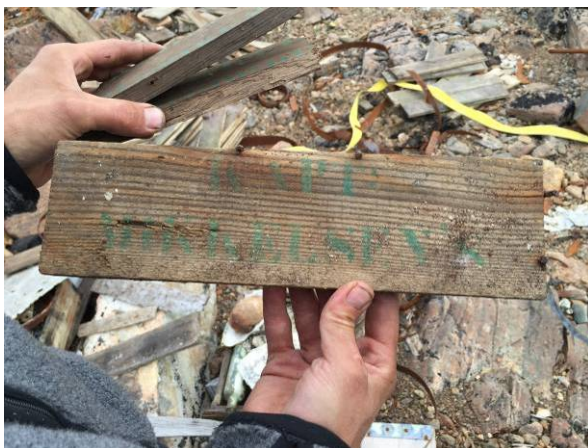
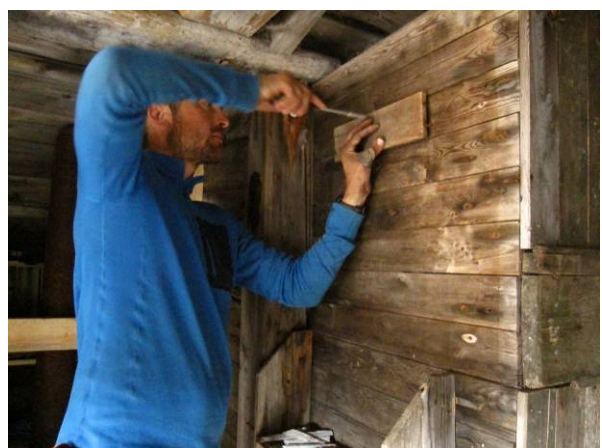
Bjørn fastgør "Kapt: Mikkelsen" skiltet på væggen. Kaptajn Ejnar Mikkelsen var Bjørns oldefar.

Ved hyttens indgang fandt vi dørgreb og dørlukke mekanisme, hængsler og nøglehulsrammer. Vi fandt dog ikke det mindste spor af nogen dør. Dens skæbne forbliver et mysterium. Vi forventede at døren manglede og der var måltaget til og produceret en skibsdør i teak magen til den, som originale billeder viser monteret i 1910. Ligeledes er der måltaget til og reproduceret en nøjagtig kopi af det oprindelige Alabama skilt, som originale billeder viser monteret over døren til hytten. Dør, skilt og nogen lysere tagpap til husets tag (i farve svarende omtrent til den lysere sejldug, der oprindeligt dækkede taget) strandede desværre i Reykjavik pga. en ærgerlig fejl hos det islandske shipping-firma. Der er i stedet produceret et midlertidigt skilt og en solid dør af de forhåndenværende materialer samt anvendt ens tagpap på husets vægge og tag. Der er imidlertid plads til det reproducerede skilt over den nye dør, der har samme ydre mål som teakdøren. Så både skilt og dør vil være lette at udskifte, skulle en senere lejlighed opstå til dette.

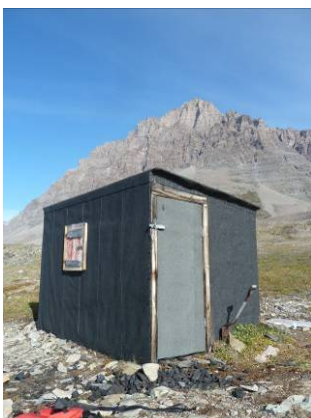
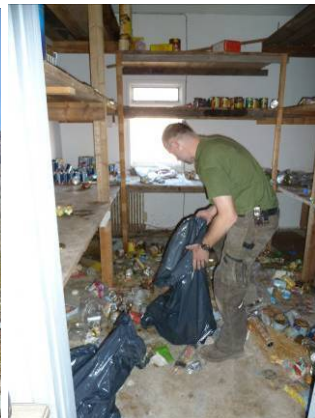
Tv. Kongeborgen [224-2] har fået en ny dør. Midten. Oprydning af ødelagt proviant i Nyhavn. T.h. Reparation af tagpap på Kap Peterséns.

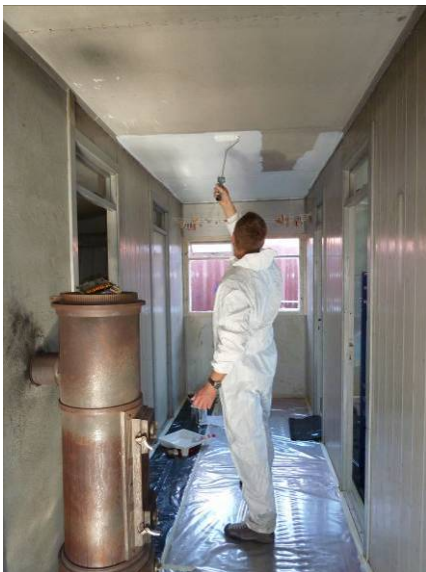
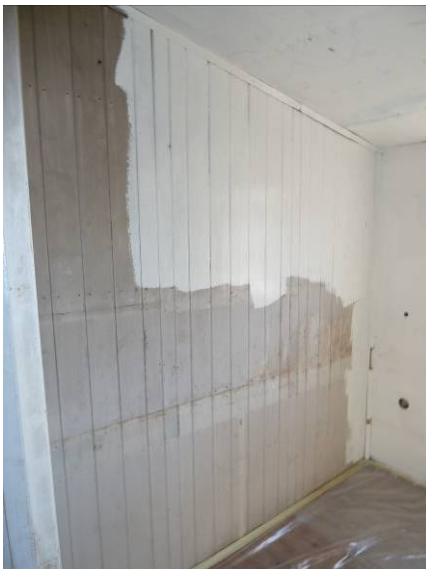
Tolvmandsbarakken blive malet fra gulv til loft indvendigt. Det tager tid, men er ikke forgæves. I midten ses også barakkens gode centrale kulovn.

brugt specialfremstillet linolie maling i autentiske farver. Da vi ankom til Ella Ø havde barakken, foruden et køkken-almrum, også fem værelser hver forsynet med en køjeseng. Imidlertid kom vi straks til den erkendelse, at to af værelserne var alt for små til at være praktisk brugbare. Vi tog derfor skillevæggen ned mellem disse, således at Tolvmandsbarakken nu i stedet har fire funktionelle værelser hver med en dobbeltkøje. Den 17. august var vi kommet så vidt med maling og indretning, at vi kunne flytte fra Ørnereden og ind i Tolvmandsbarakken. Der blev også tændt op i den centrale kulovn og en dejlig varme bredte sig hurtigt i hele huset. Ovnene fungerer i øvrigt godt. Den brænder uden

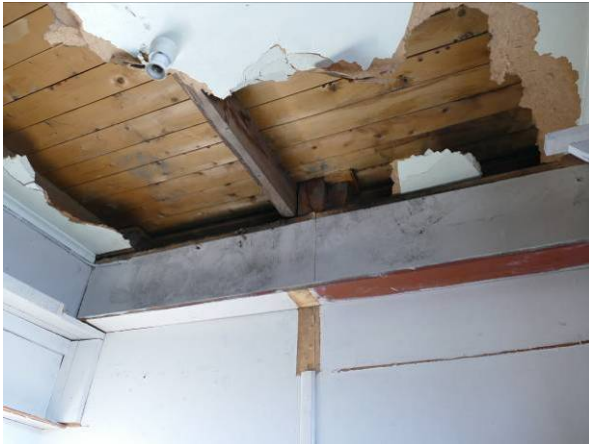
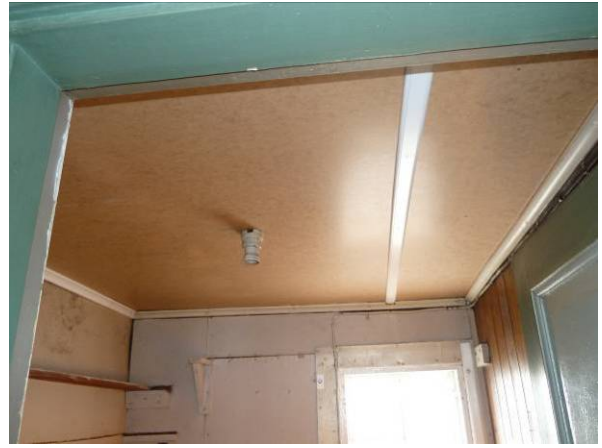
*T.v. I flere af rummene i Ørnereden havde bjørnen ødelagt loftpladerne i 2013.
T.h. Nye loftplader er blevet monteret og klar til bemaling.*

I Ørnereden fik Torben udskiftet de masonit loftplader og -lister, som bjørnen havde revet ned i efteråret 2013. Pladerne og listerne blev til slut malet med linolie maling i den autentiske farve.

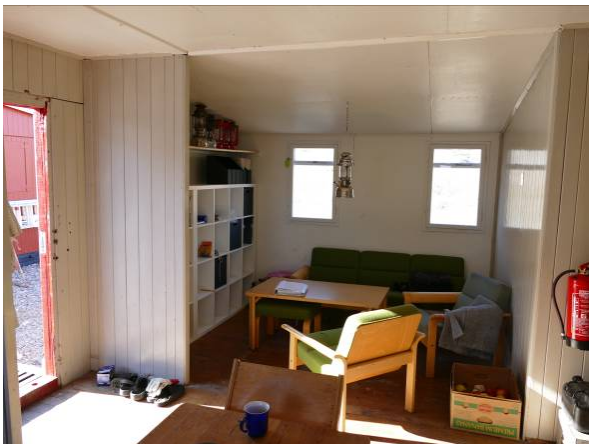
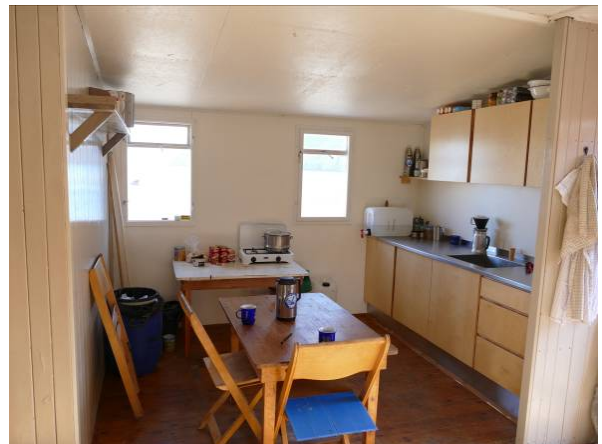
Køkken-alrummet i Tolvmandsbarakken efter bemaling

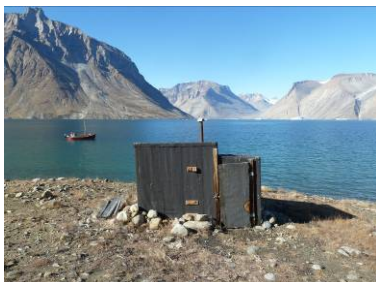
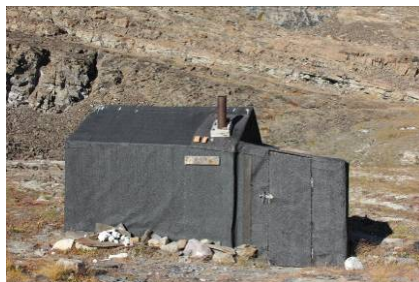
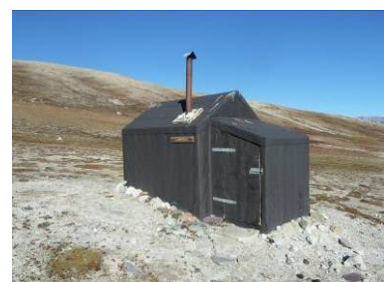
Rendalshytten [309], Renbugthytten [325] og Kap Ovibos hytten [340] var alle i fin stand.

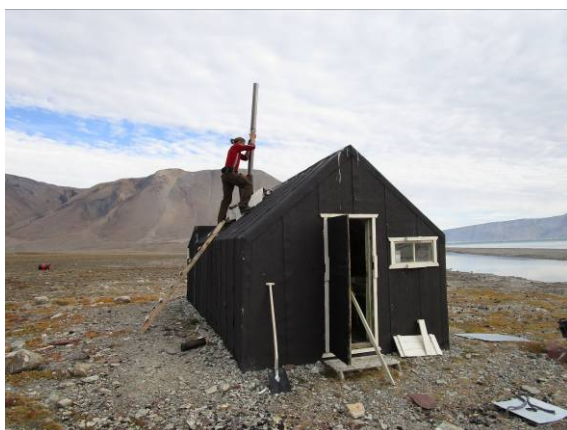
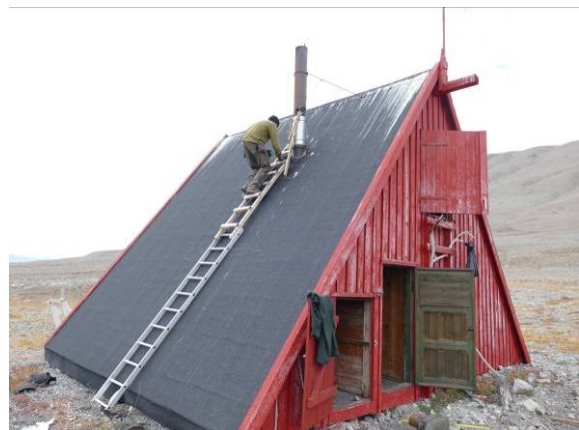
T.v. Ny skorsten på Strindberghuset [358-3] og t.h. nødreparation af skorstenen på Nordfjordhuset [358-2].

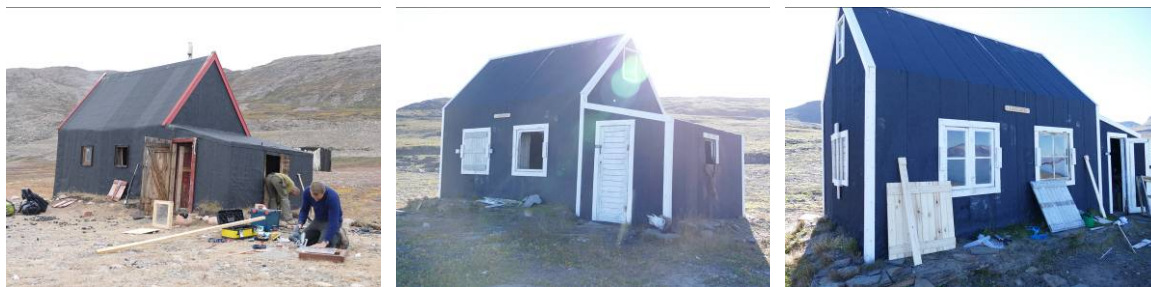
T.v. Reparation af Kap Humboldt [308]. Midten og t.h. Laplace [301] før og efter.

Den følgende morgen afgik vi fra Strindberg med kurs mod Kap Humboldt [308]. Vi ankom kl. 17.00 og gik med det samme i gang med at udbedre skaderne på huset, dvs. to smadrede vinduer og manglende tagpap flere steder. Næste morgen fortsatte vi til Laplace stationen [301] i fint stille solrigt vejr. På Laplace var ikke mindre end tre vinduer samt skodder smadret af bjørn. Vi tog straks fat på opgaverne og var færdige kl. 16. Vores resterende tid og opgaver på Ella Ø taget i betragtning besluttede vi fluk at afsejle mod Ella Ø. I frisk sø og modvind arbejdede vi os vestover gennem Sofia Sund og lagde vejen tæt forbi Arentz Hytten [304] og Svedenborg [241] hytten, som begge så ud til at være fint intakte. Efter endnu en god og lang dag ankom vi til Ella Ø kl. 01. Siriusfopperne var nu borte. De havde lukket deres del af stationen ned og var afrejst nogle dage tidligere.

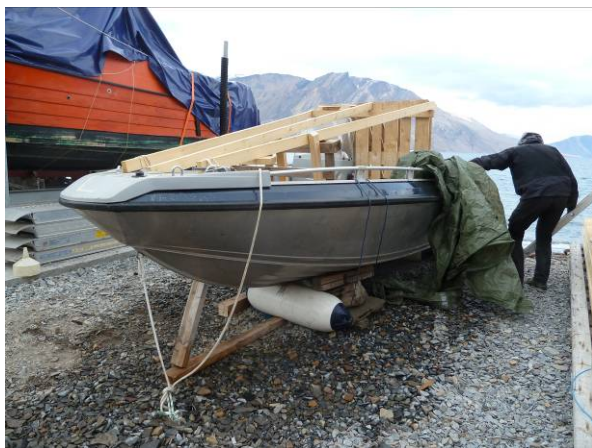
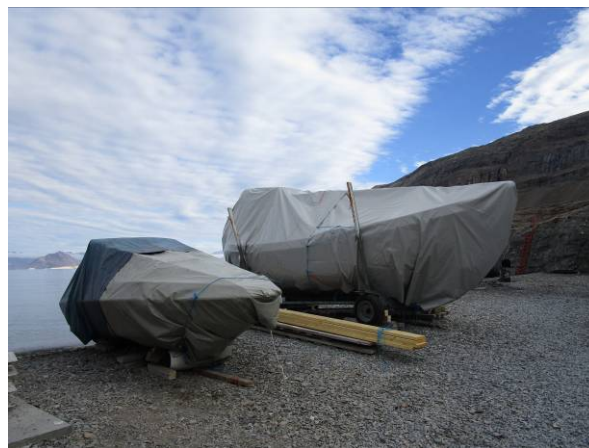
T.v. Vinterklargøring af Brebøl-jollen. T.h. Brebøl-jollen og "Agsut" klar til overvintring.

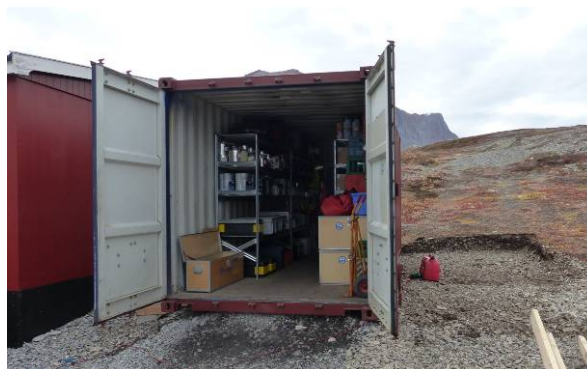
Ved siden af Nanoks nuværende udstyrscontainer er der gjort parat til yderligere en udstyrscontainer.
